## INJEÇÃO DE FISSURAS COM POLIURETANO: UM ESTUDO DE CASO NA CASA DE FORÇA DA USINA HIDRELÉTRICA GOVERNADOR PARIGOT DE SOUZA (UHE GPS)

No estudo de caso apresentado neste trabalho, foi abordada a injeção de fissuras na estrutura da casa de força da Usina Hidrelétrica Governador Parigot de Souza (UHE GPS). UHE GPS é dividida em dois trechos, sendo o trecho de jusante a casa de força localizada no município de Antonina – PR e o reservatório e barragem, denominado montante, localizados na Rodovia BR-116 (trecho Curitiba - São Paulo), município de Campina Grande do Sul a 50 quilômetros da capital paranaense.

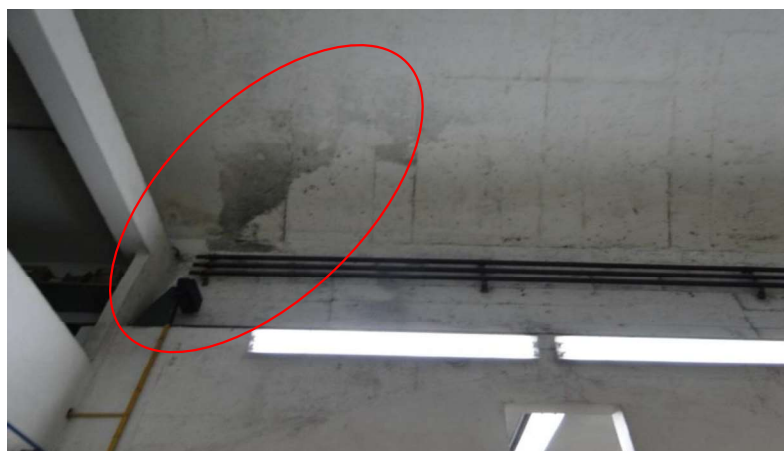
A abóbada da sala de válvulas apresentou problemas relacionados a infiltrações. Devido à dificuldade de acesso relativa à grande altura, a identificação e reparo das não conformidades apresentaram uma dificuldade acentuada nesta área. Na Figura 3 podemos observar um detalhe das infiltrações nesta região.

Figura 3 - abóbada da sala de válvulas – infiltrações

características das manifestações patológicas e necessidade de eliminar a percolação de água e umidade, foi escolhido realizar o selamento e estancamento de infiltrações através de injeção sob pressão de resina de poliuretano. Em locais onde existe fluxo de água, foi realizada uma pré-injeção de espuma de poliuretano hidroativada (Produto: MC – Injekt 2033), visando o tamponamento provisório. Para o selamento definitivo, o material injetado foi o gel de poliuretano bi componente MC – Injekt 2300 NV.

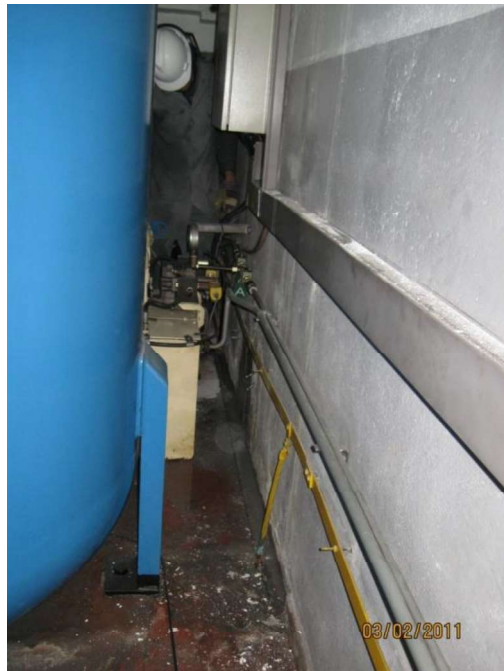
A parede atrás dos acumuladores (Figura 4) é um local de difícil acesso, com muitos cabos e dutos. A presença de água perto de equipamentos eletromecânicos é indesejada e pode acarretar falhas de operação. Este motivo torna ainda mais importante a recuperação desta área de infiltração.

Figura 4 - Parede atrás dos acumuladores - presença de umidade e infiltrações

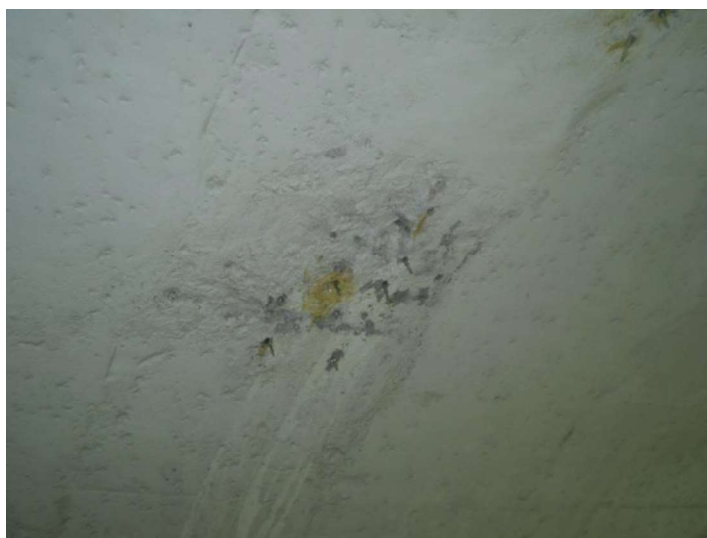
A abóbada da sala de válvulas certamente é a parte da estrutura que apresentou maiores problemas durante a execução, sendo necessário montar andaimes em cima da ponte rolante existente neste ambiente, injetar acima da altura da cabeça e ocorrência de infiltrações durante os trabalhos. Apesar das dificuldades encontradas, os resultados foram satisfatórios, pois foi possível realizar o preenchimento flexível de falhas no concreto, fissuras e outras não conformidades que permitiam a ocorrência de infiltrações. A principal maneira de detectar a percolação de água era através da percepção de goteiras. Passados 13 meses dos trabalhos, não foram percebidas visualmente novas infiltrações, porém não se pode afirmar que não havia umidade, pois esta só pode ser percebida através do tato e devido à grande altura não foi possível realizar este tipo de inspeção. A Figura 5 apresenta os resultados nestas áreas.

Figura 5 - Abóbada sala de válvulas – Resultados após 13 meses das injeções

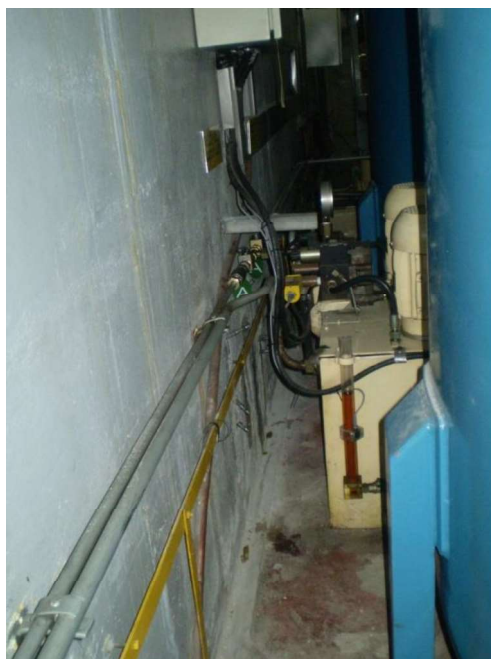
As principais dificuldades encontradas nesta região foram o pouco espaço para se trabalhar atrás dos equipamentos e a presença de cabos, dutos e equipamentos eletromecânicos na parede tratada. Mesmo com a dificuldade de acesso para aplicação da resina, a parede atrás dos acumuladores se apresentava seca. Nesta região, não ocorreu reincidência de percolação de água. Com o tratamento efetuado, foi possível realizar o selamento flexível de fissuras e falhas de concretagem, acabando com a percolação de água e presença de umidade. O resultado do tratamento, após 5 meses, está apresentado na Figura 6, onde pode-se observar que a parede e o piso estão secos.

Figura 6 - parede atrás dos acumuladores - Resultado após 5 meses

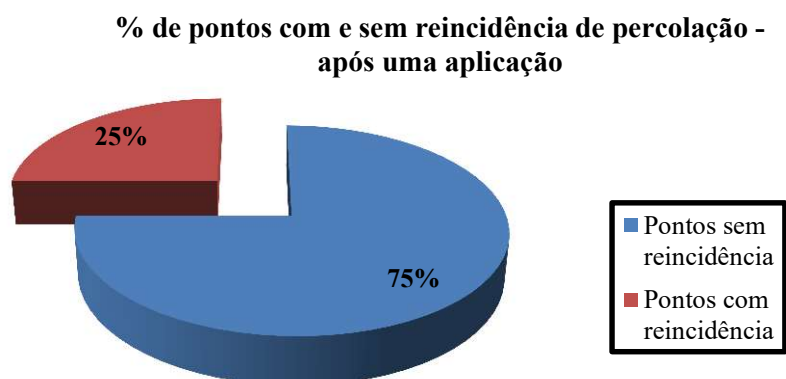
Após 8 meses desde os primeiros serviços de injeções, foi constatado, durante as vistorias em campo, que os pontos de difícil acesso não apresentaram reincidência de percolação, enquanto alguns pontos de fácil acesso apresentaram. A Figura 7 apresenta o percentual das áreas com reincidência de infiltração de água após uma etapa de injeção.

Figura 7 - Gráfico de percentual de reincidência de umidade nas áreas após uma aplicação

De todas as estruturas tratadas na casa de força da UHE GPS, cerca de 25% apresentaram reincidência de percolação após uma aplicação: no painel artístico e no mezanino na sala de válvulas. Apesar dessas reincidências representarem uma falha relativa do sistema de recuperação, é esperado que isto ocorra, posto que a estrutura deste estudo apresenta um elevado grau de heterogeneidade inerente a toda estrutura de grande porte, ainda com o emprego de elevado volume de concreto assentando áreas de porosidade diferente, juntas de dilatação, falhas de concretagem, etc. Todas estas falhas são difíceis de se detectar através de inspeção visual e muitas vezes o serviço executado não elimina completamente as áreas de percolação, tendo em vista que a água sempre procura caminhos preferenciais para percolar. Se existirem outras falhas, juntas ou fissuras não atingidas pelo sistema de tratamento na área em torno do ponto tratado, a água se encarregará de percolar por estes pontos.

Para garantir a eficácia do sistema de recuperação através do uso de injeções de resinas é importante planejar o retorno da equipe, inspeções pós recuperação e acompanhamento do desempenho das estruturas tratadas, visando a detecção e a re-injeção das regiões com reincidência de percolação.
